# Almacén de Colecciones

Cédula de Registro de Bienes Muebles con Valor Histórico Cultural

## 3. Nombre del objeto: taladro para riel.

## 4. Nombre del fabricante: The Wesco Supply Company.

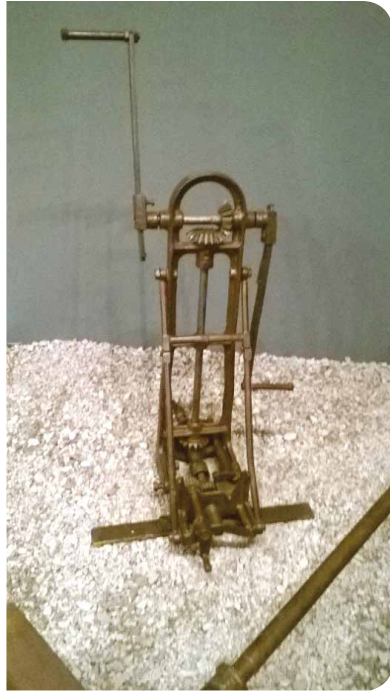
Taladro para riel.  
Foto. María de la Paz  
González.

Varios fueron los tipos de taladros para riel que se utilizaron para la renovación de los rieles de vía. Estos taladros servían, principalmente, para perforar el alma del riel, que era de aproximadamente 4 cm de espesor. También se utilizaron para “desatascar” los tornillos o clavos que se habían barrido entre el riel y el durmiente o en la planchuela.

Se consideraba una máquina-herramienta precisamente porque había que acoplarle la herramienta que haría el trabajo cuando giraba.

En este tipo de taladro la rotación se hacía de forma manual, por lo que se les llegó a nombrar como berbiquís o taladro manual.

Dentro de las colecciones del MNFM existen varios de estos taladros, y sólo varían entre unos y otros las barras de sujeción y el color de los mismos. Por lo demás son iguales, y aunque la mayoría ya no conserva la broca portátil, podemos decir que se encuentran en buen estado de conservación.
